## Cavitação em motores D13

### Motores afetados

Esta TMI se refere aos motores D13 PDE, com pistões 1790264.  
(DC13 103 / 106 / 107 / 108 / 111 / 112 / 113 / 114)

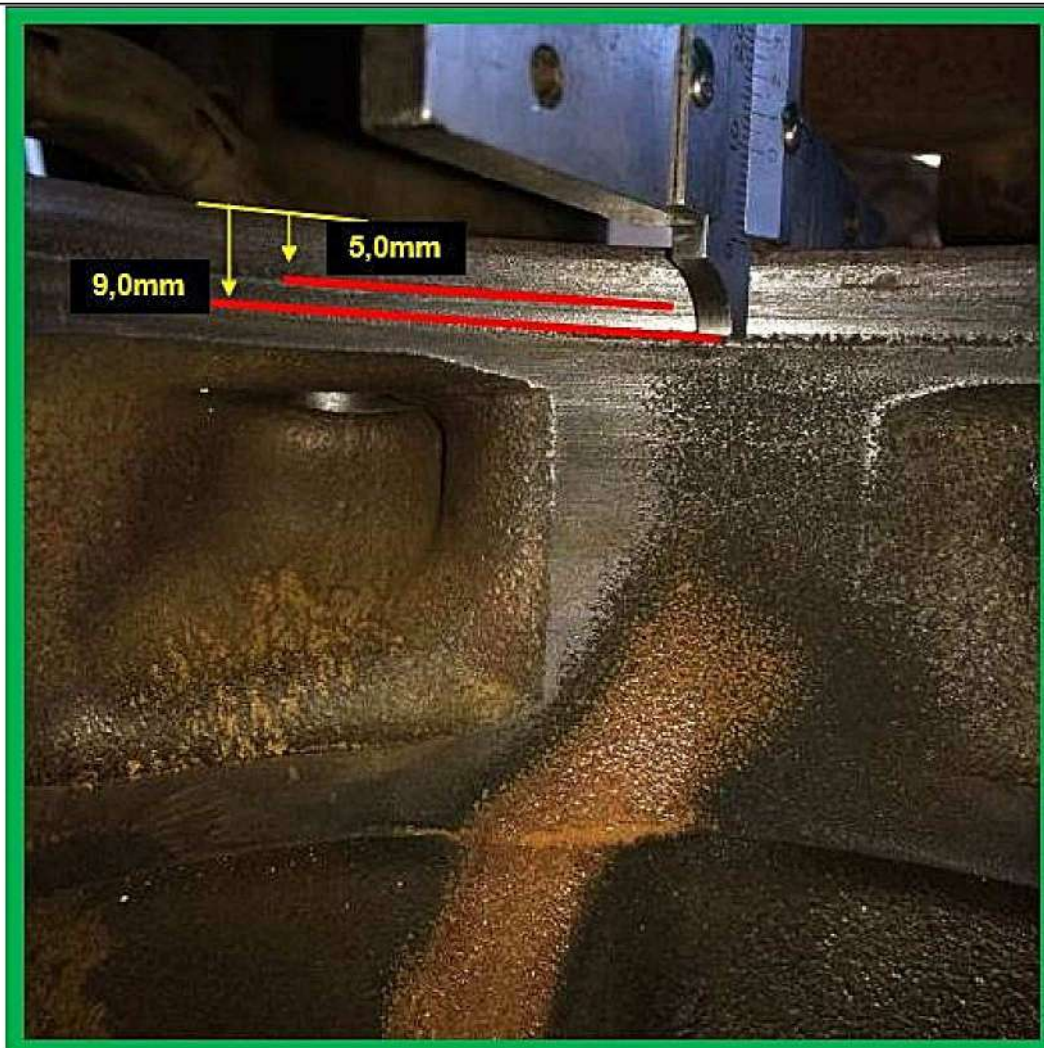
7. A região entre as medidas de 5,0mm e 9,0mm a partir da superfície do bloco deve estar sem porosidades decorrentes da cavitação ou de danos causados por corrosão, conforme ilustrado na figura abaixo;

Quando a região livre de danos estiver entre as medidas de 5,0mm e 9,0mm a partir da superfície do bloco, compreendido entre as linhas vermelhas, **não é necessário retrabalha-lo.**

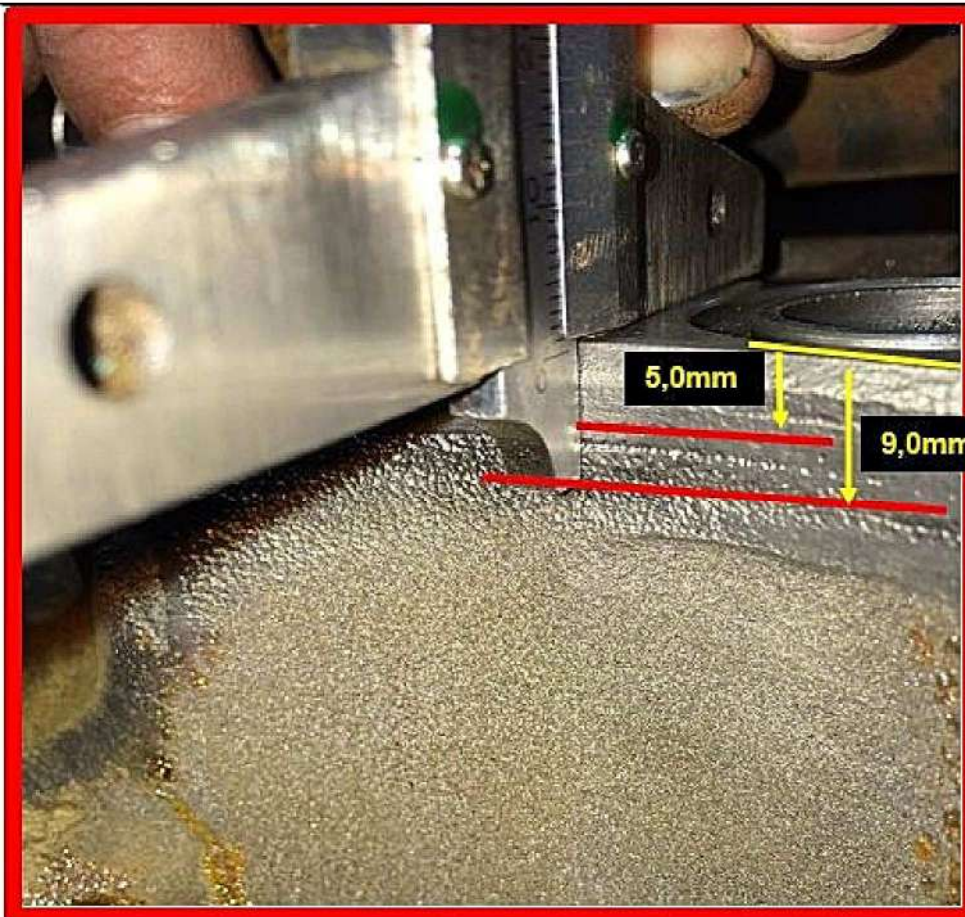
8. Caso a região entre 5,0mm e 9,0mm estiver com algum tipo de dano ou porosidade, conforme mostrado na figura abaixo, o furo do cilindro deverá ser retrabalhado conforme Ti 01-14 06 25. Veja também a TMI 210816 para apoio durante o serviço de usinagem;

Neste exemplo da foto, a região com porosidade está entre as medidas de 5,0mm e 9,0mm. Portanto o **bloco deverá ser retrabalhado.**

Em hipótese nenhuma fazer o preenchimento do bloco com solda para o retrabalho.

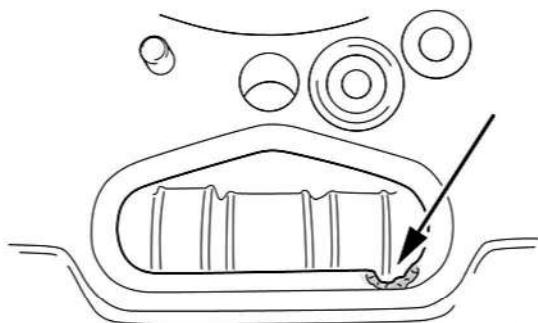
Houve casos em que o furo da haste do tucho no bloco do cilindro foi danificado, vide imagem abaixo:

Agora também um pequeno lote de juntas do cabeçote para pistão com 130 mm de diâmetro estão disponíveis como peça de reposição.

A junta de reparo tem o mesmo perfil externo que a original, mas as vedações em torno do furo danificado são maiores e atendem, caso a extensão do dano não for maior do que a indicada na imagem.
