Sistema de arrefecimento – Ações de mitigação de falhas

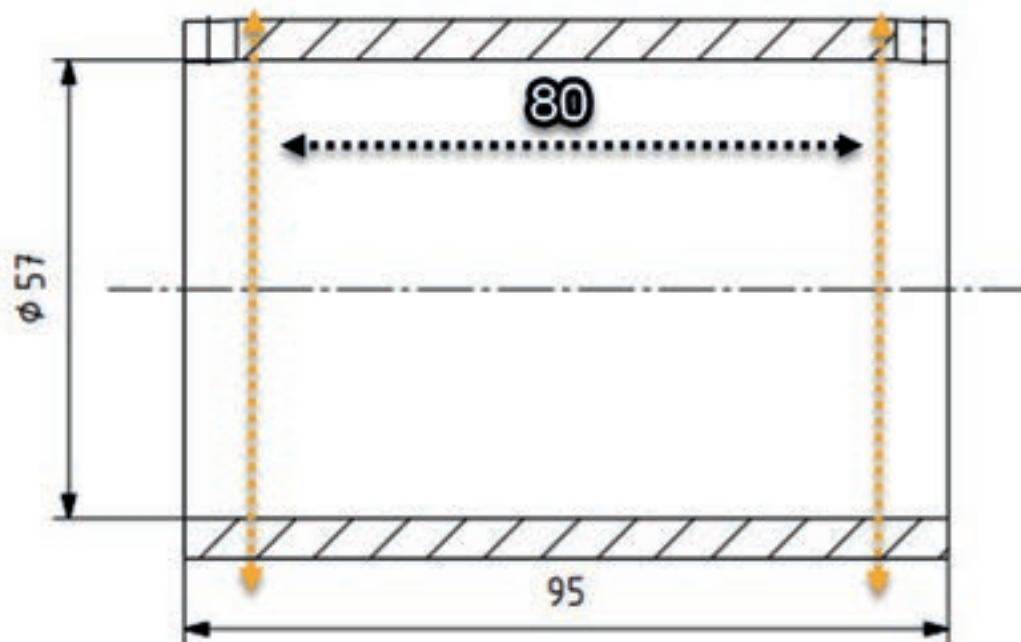
É mandatório o corte de 7,5mm em cada lado ao invés de 15mm de um único lado devido o formato da mangueira, pois possui um encaixe de 6,5mm em ambas as extremidades conforme apresentado acima.

Solução de serviço para a mangueira PN 1917386: utilizar a mangueira PN 3170216 (Possui um comprimento 15mm maior), cortando 7,5mm de cada extremidade.

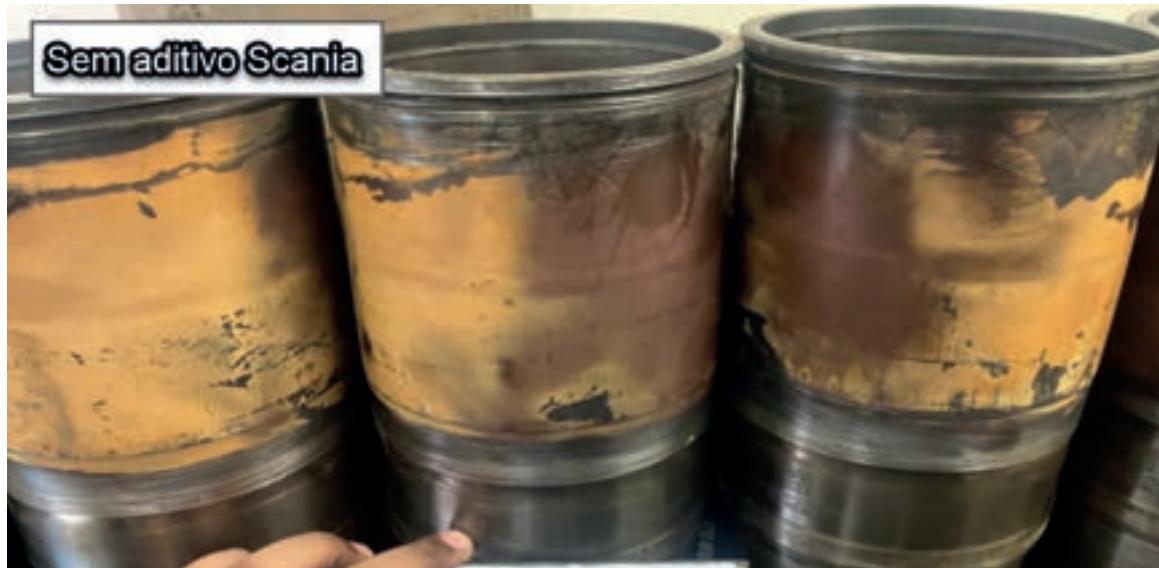
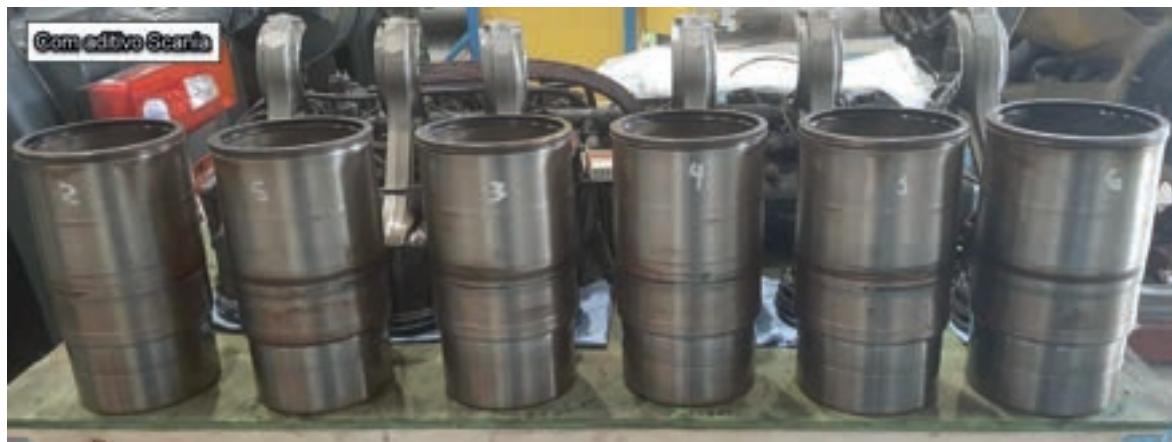
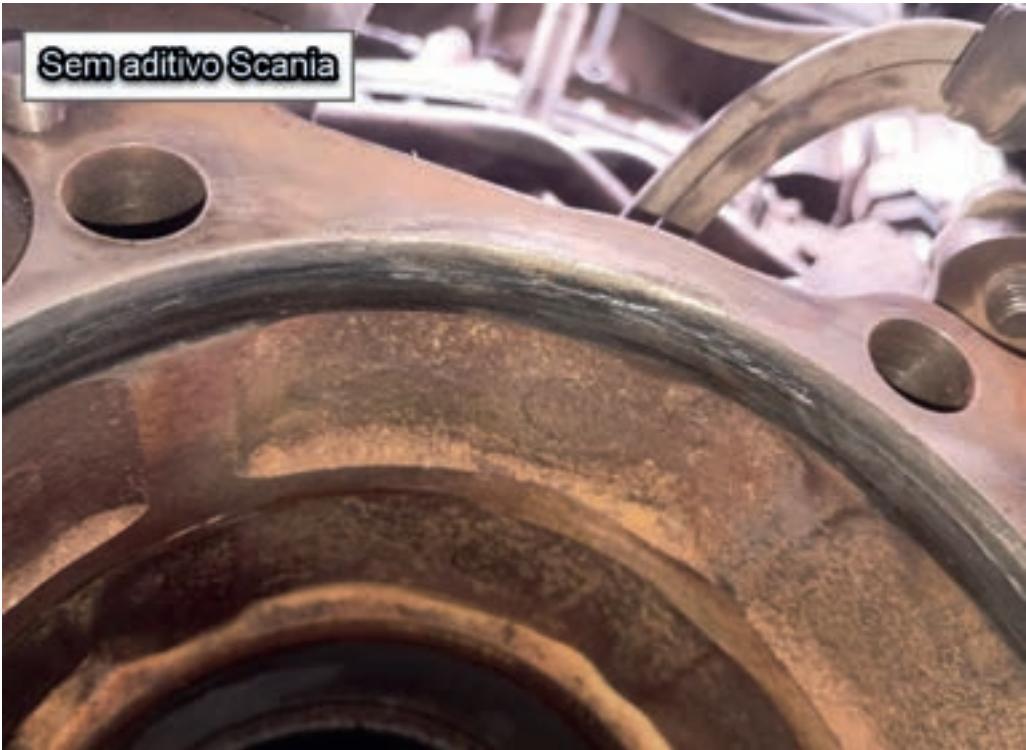
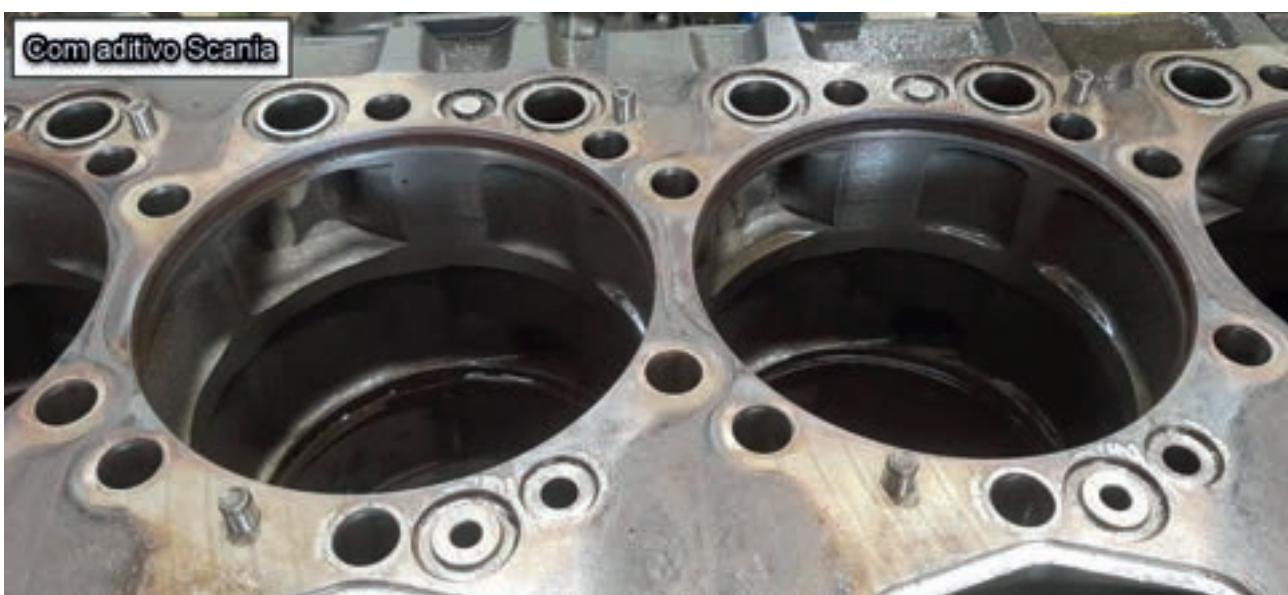
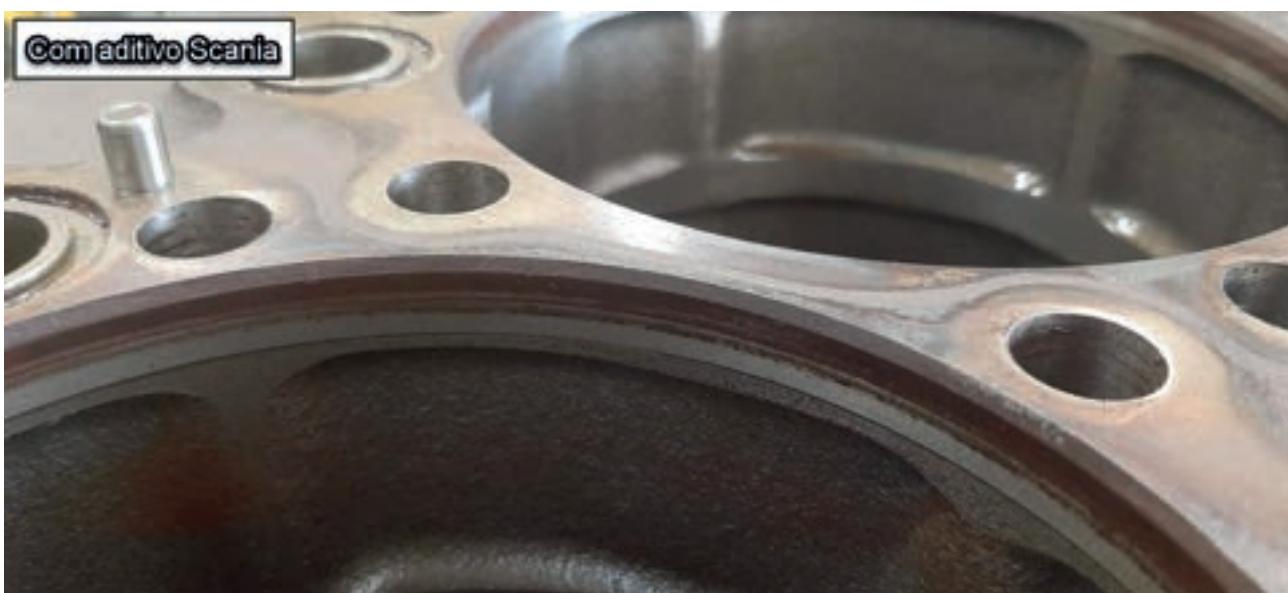
Conforme já mencionado anteriormente, a falta de uso de glicol Scania ou a mistura em proporções incorretas provoca desgaste nos componentes do motor (Principalmente blocos e camisas). As imagens a seguir apresentam a comparação de veículos sem uso de glicol Scania e com o uso de glicol Scania, respectivamente.
