01-10 Árvore de manivelas

Verificar - Chassi e mancal da biela

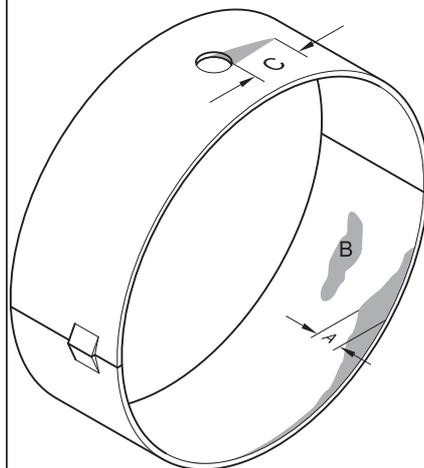
Se qualquer um dos itens a seguir puder ser visto, o mancal está mais gasto que o normal:

- A largura do desgaste na borda (A) for superior a 5 mm em qualquer área. O desgaste radial pode ser maior.

- Houver desgaste no meio da pista do mancal (B).

- O desgaste radial for maior que 5 mm pelo orifício em um mancal (C).

- O desgaste vai para baixo até o aço.

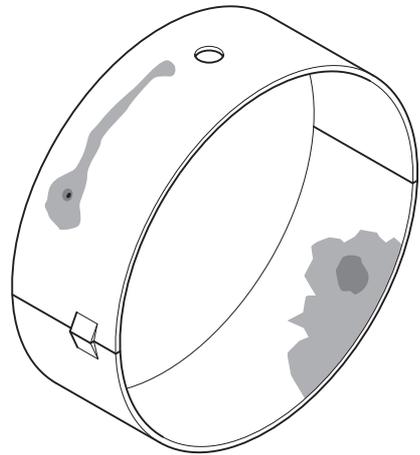
A ilustração mostra a aparência típica do desgaste causado pela carbonização das superfícies da carcaça do mancal. O carbono é o resíduo sólido que se forma quando o óleo estacionário é exposto a uma temperatura tão alta que o óleo se degrada. O motivo da carbonização geralmente é uma combinação de motivos:

- Uso de óleo/viscosidade incorreto
- Carga anormalmente alta
- Superfícies da carcaça do mancal mal limpas ou na parte externa dos mancais.

Antes de instalar um novo mancal, as superfícies da carcaça do mancal devem ser verificadas e qualquer resíduo de carbono deverá ser polido com uma lixa de esmeril. Tenha cuidado ao limpar as superfícies da carcaça do mancal e o lado externo do mancal antes da instalação.

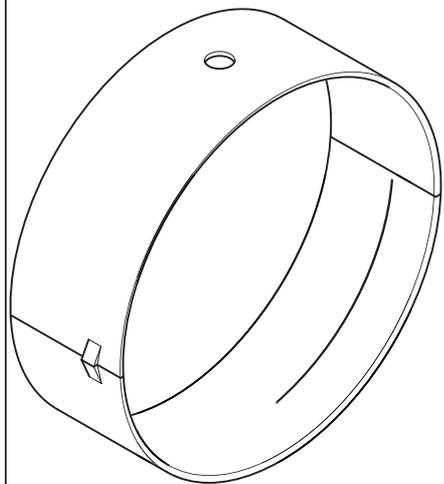
Arranhões profundos – a camada subjacente está visível.

Podem ser causados por:

- Partículas nocivas sendo incorporadas pelo óleo lubrificante. Outras superfícies do mancal também podem ser danificadas.
- Peças da superfície do mancal se desprenderam.
- As superfícies do mancal foram expostas a fatores, como pó de esmerilhamento, e não foram cuidadosamente limpas antes da montagem.

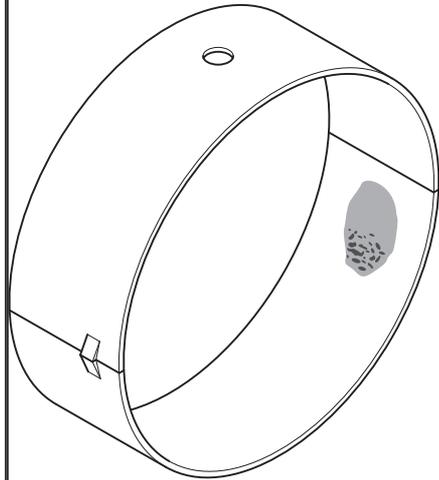
Desgaste na forma de grupos de orifícios

Pode ser causado por

- Partículas nocivas no caminho da carcaça do mancal, criando irregularidades na superfície do mancal.
- Uso do óleo lubrificante incorreto para o veículo ou para a situação.
- Um desequilíbrio no mecanismo cria variações na pressão do óleo lubrificante que, por sua vez, gera bolhas pequenas. Quando estas bolhas explodem, pequenas correntes de jato de óleo lubrificante são criadas. Sob pressão extremamente alta, elas podem danificar as superfícies do mancal.

Áreas de até 5 mm de largura são aceitáveis.
