## BLOCO DE CILINDROS V8 – GERAÇÃO 3

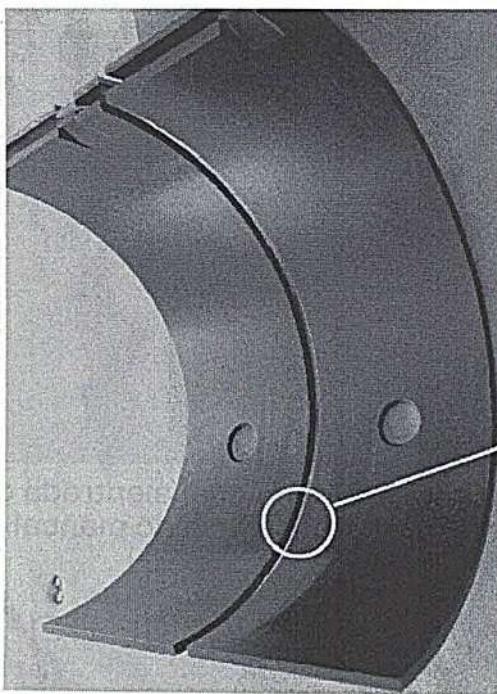
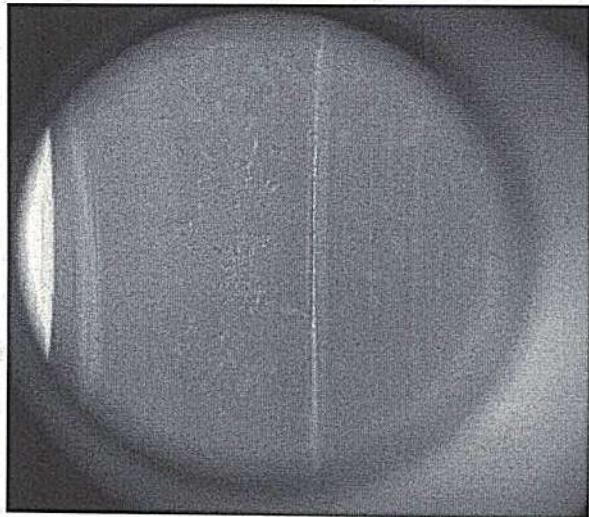
15X Magnification

Fadiga do polímero.  
Riscos por partículas.

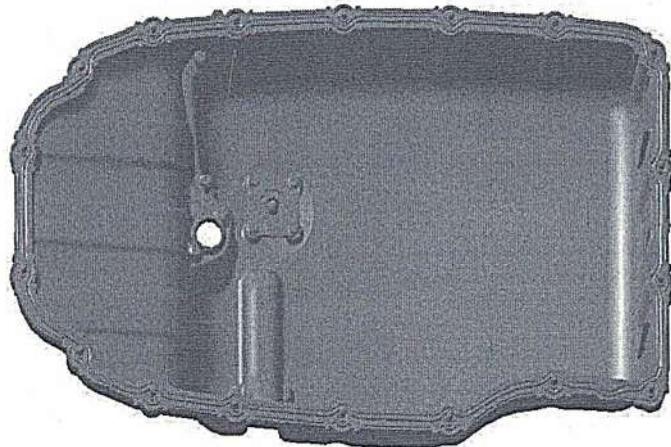
Alumínio

## CÁRTER DE ÓLEO

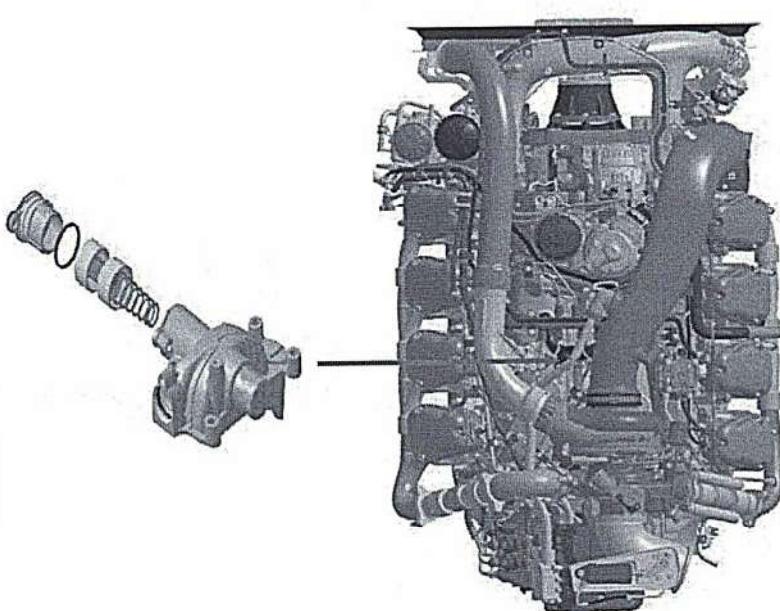
## TERMOSTATO DE ÓLEO

Abaixo de 103° C o óleo desvia o radiador de óleo.

A 117° C o óleo passa pelo radiador de óleo

Sensor de nível/temperatura de óleo avisa quando a temperatura do óleo excede 135°C.

Fault code EMS 664, Oil temperature too high

- Fault in the oil level sensor T110.
- Fault in the oil thermostat.

1. Check whether the oil level sensor T110 is displaying plausible temperature values.
2. Renew the oil thermostat.

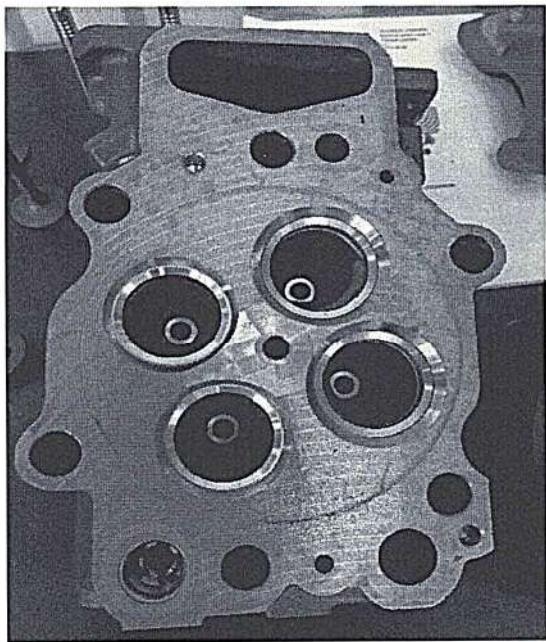
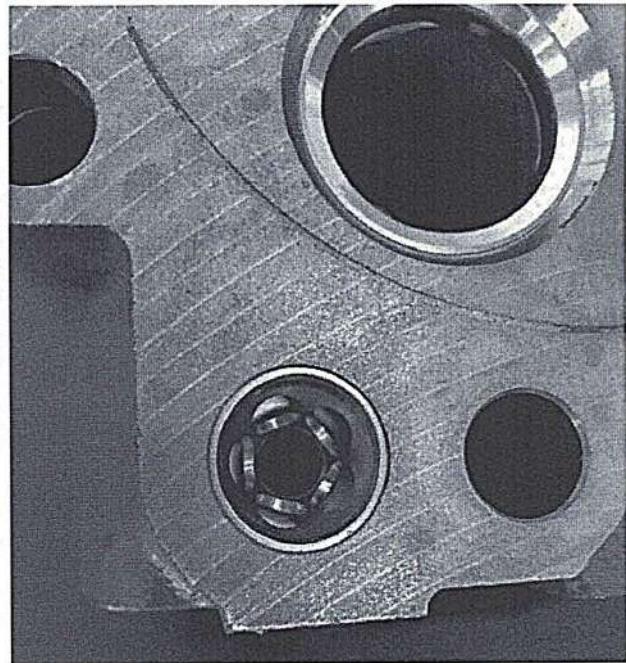
## CABEÇOTE DO CILINDRO

O cabeçote JC (Jet Cooling) tem um canal de arrefecimento extra.

- 3 novas variantes
- Padrão
- Pesado: Igual ao padrão, mas com molas mais fortes e válvulas mais robustas
- JC: Destinado para o resfriamento a jato. É um cabeçote do cilindro pesado com um canal de arrefecimento direcionado

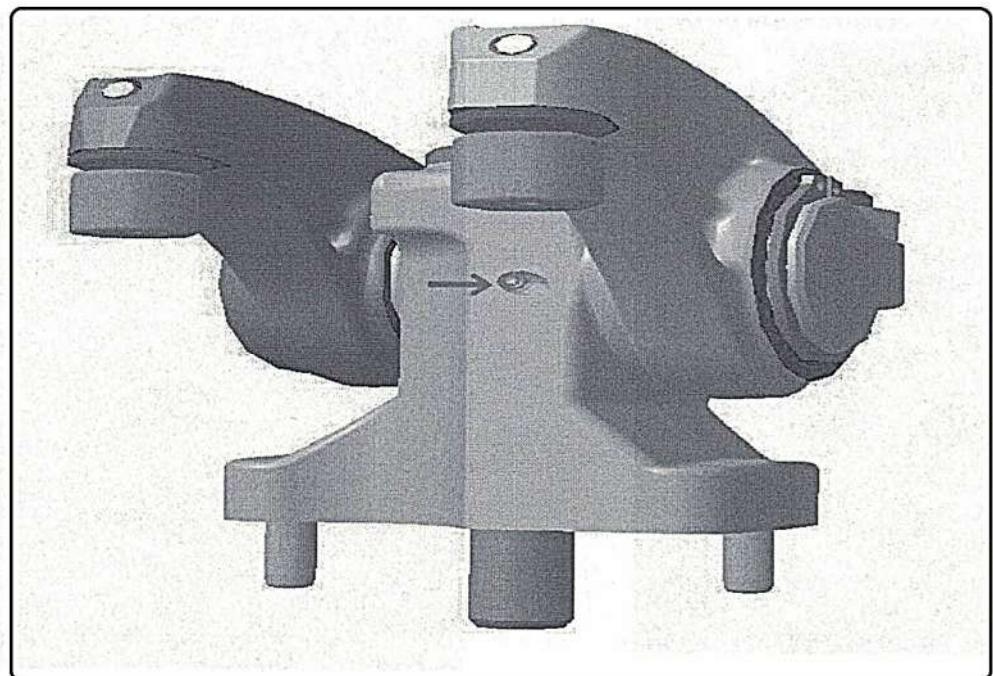
## CONJUNTO DO BRAÇO DE BALANCIM

- Um orifício borrifa óleo nas válvulas de escape.

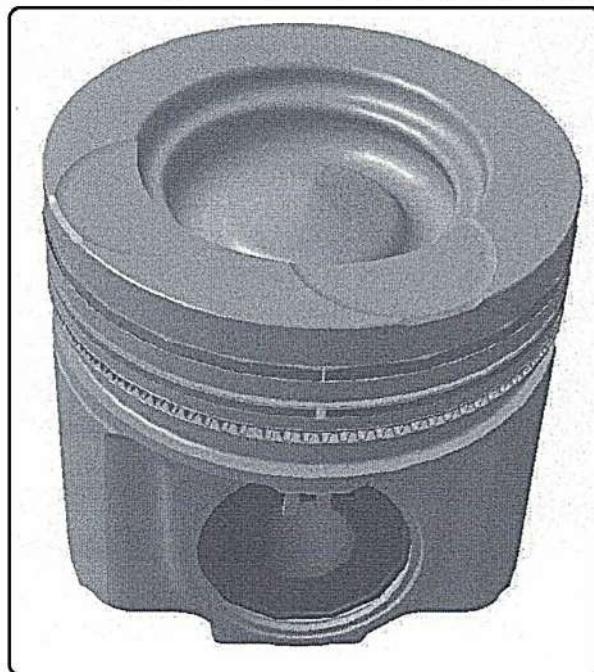
## **PISTÃO**

Em função dos novos cabeçotes do cilindro com válvulas de admissão mais espessas, a Scania projetou novos pistões com rebaixos para as válvulas para evitar colisão entre estas peças.

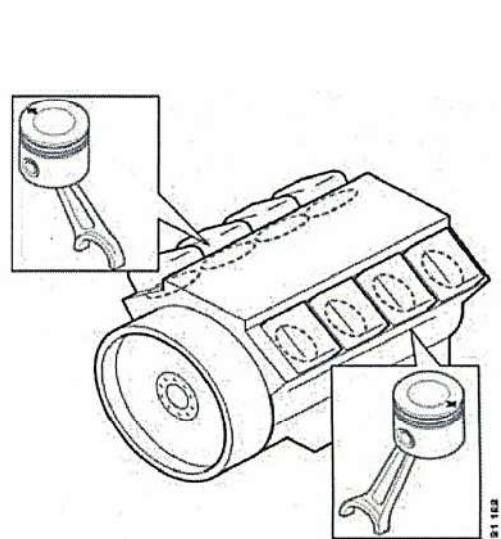
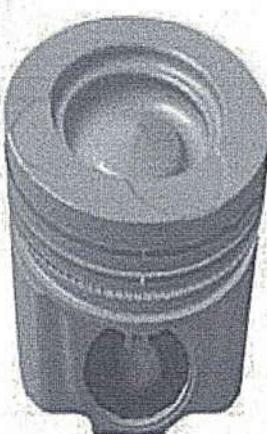
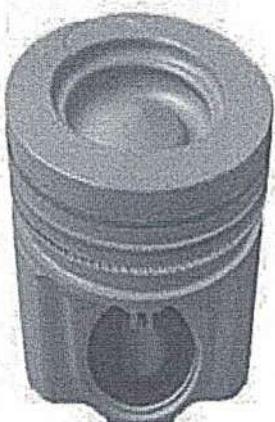
## **PISTÃO**

- Novas marcações de seta nos pistões
- A seta deve apontar em direção ao escape e não para frente, devido às posições direita e esquerda dos rebaixos para as válvulas.

À esquerda

À direita

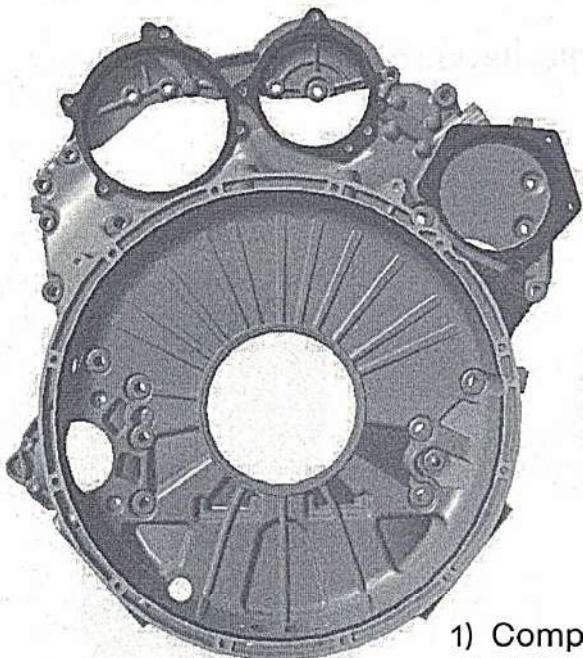
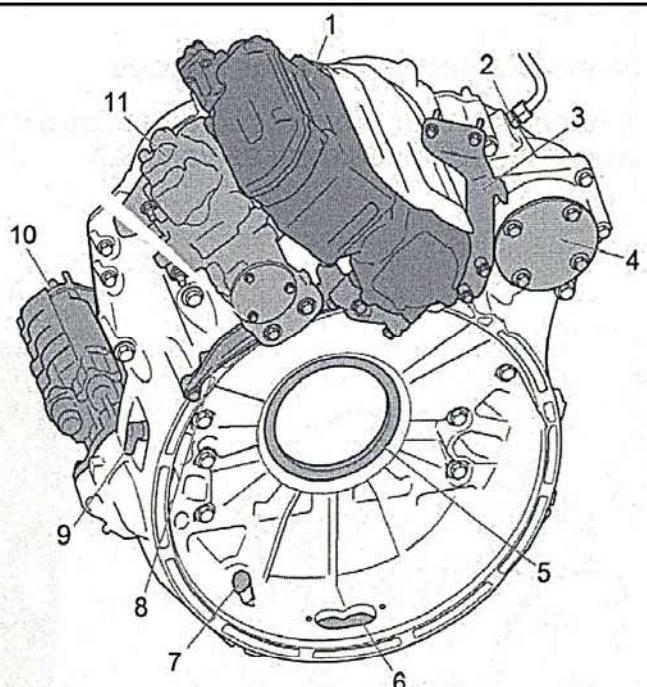
## TRANSMISSÃO DO MOTOR

- 1) Compressor de ar
- 4) PTO (Tomada de força)
- 11) Bomba de combustível de alta pressão

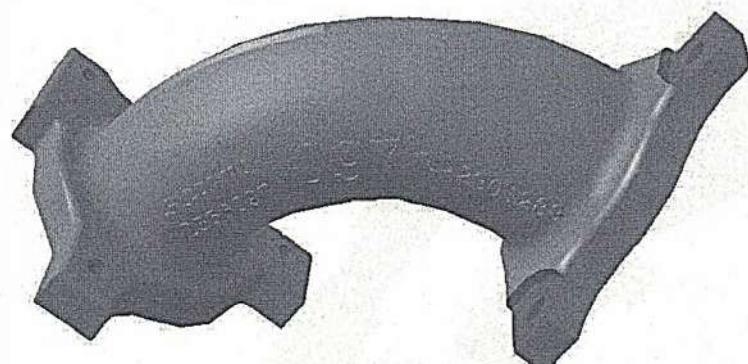
Fundido

## TUBOS DE ESCAPE

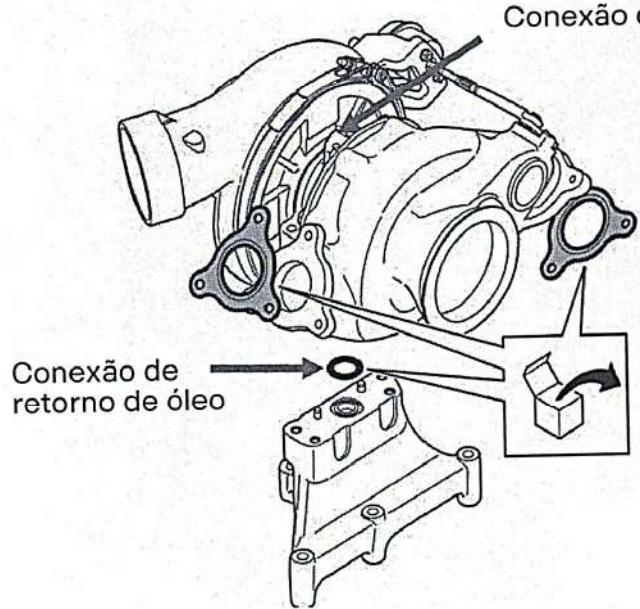
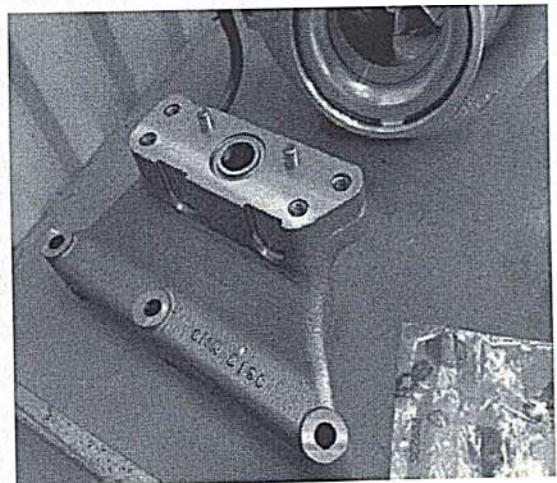
## TURBOCOMPRESSOR

Conexão de entrada de óleo
