Produtos Afetados: Aplica-se a motores com sistema de combustível PDE com bloco geração 2 (diâmetro do pistão 130 mm).

Junta de Reparo para cabeça do cilindro introduzida

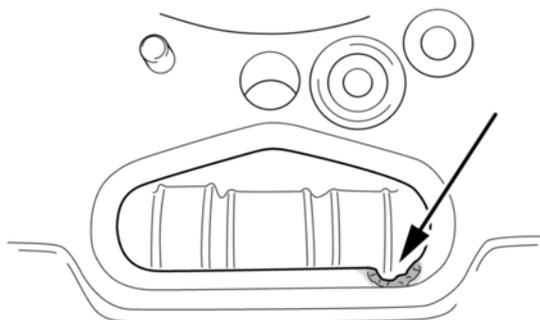
Houve casos em que o furo da haste do tucho no bloco do cilindro foi danificado, vide imagem abaixo:

Agora também um pequeno lote de juntas do cabeçote para pistão com 130 mm de diâmetro estão disponíveis como peça de reposição.

A junta de reparo tem o mesmo perfil externo que a original, mas as vedações em torno do furo danificado são maiores e atendem, caso a extensão do dano não for maior do que a indicada na imagem.
