## Cavitação em motores D13

### Motores afetados

Esta TMI se refere aos motores D13 PDE, com pistões 1790264.  
(DC13 103 / 106 / 107 / 108 / 111 / 112 / 113 / 114)

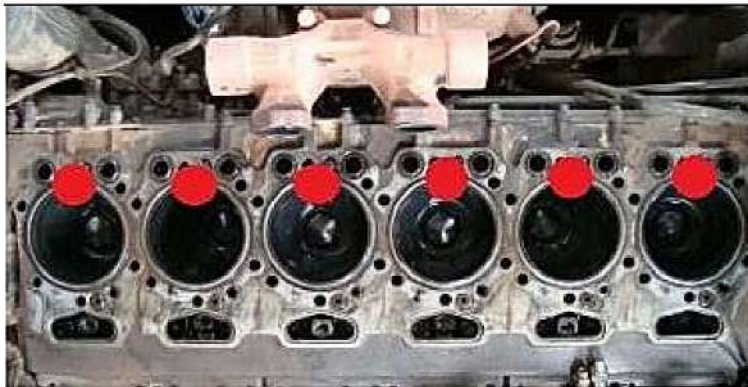
2. A medição deve ser efetuada em todos os 6 cilindros, na parte mais quente do motor, como indicam os pontos em vermelho da figura abaixo;

Região do bloco que deve ser medida

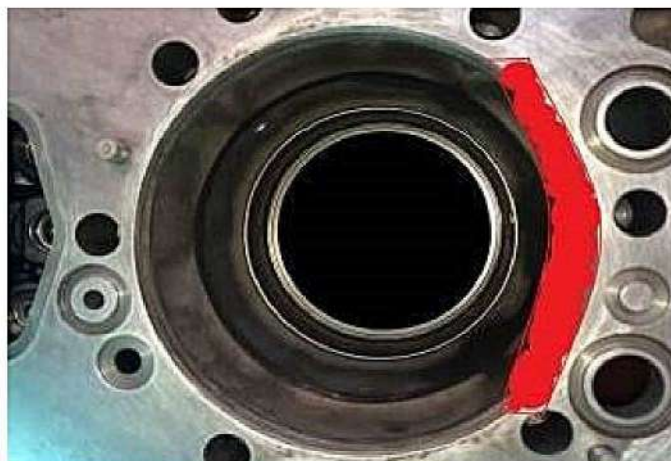
Área onde a cavitação pode estar presente no bloco

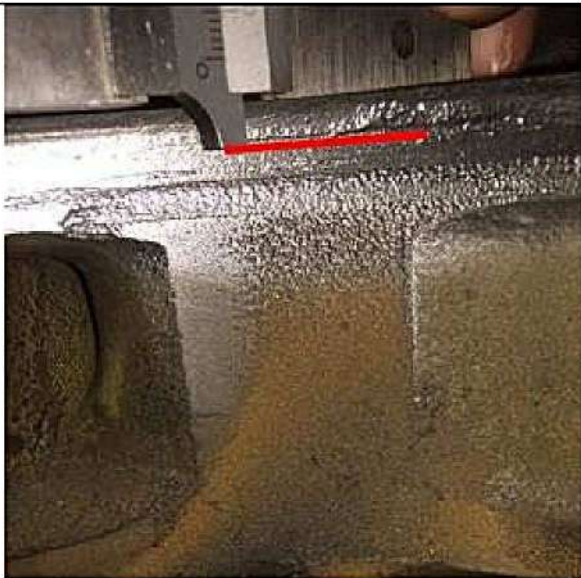
5. É importante que a região dentro do cilindro que fica entre 5,0mm e 9,0mm a partir da superfície do bloco esteja livre de danos, como mostrado nas fotos a seguir;

Região medida com 5,0mm a partir da superfície do bloco

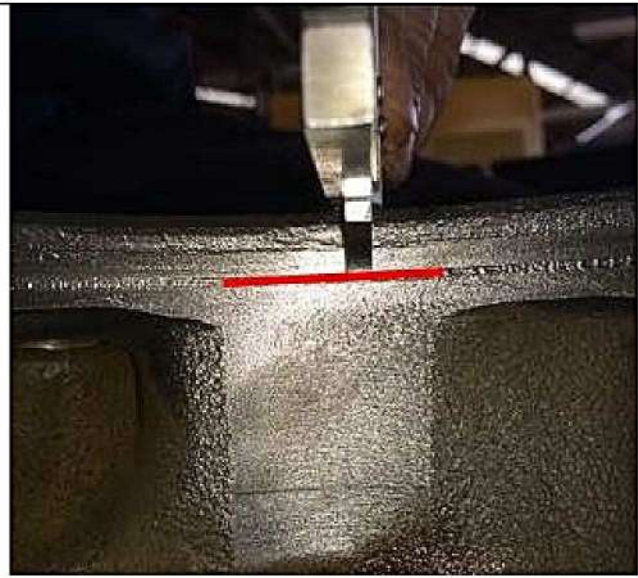
Região medida com 9,0mm a partir da superfície do bloco
