Sistema de arrefecimento – Ações de mitigação de falhas

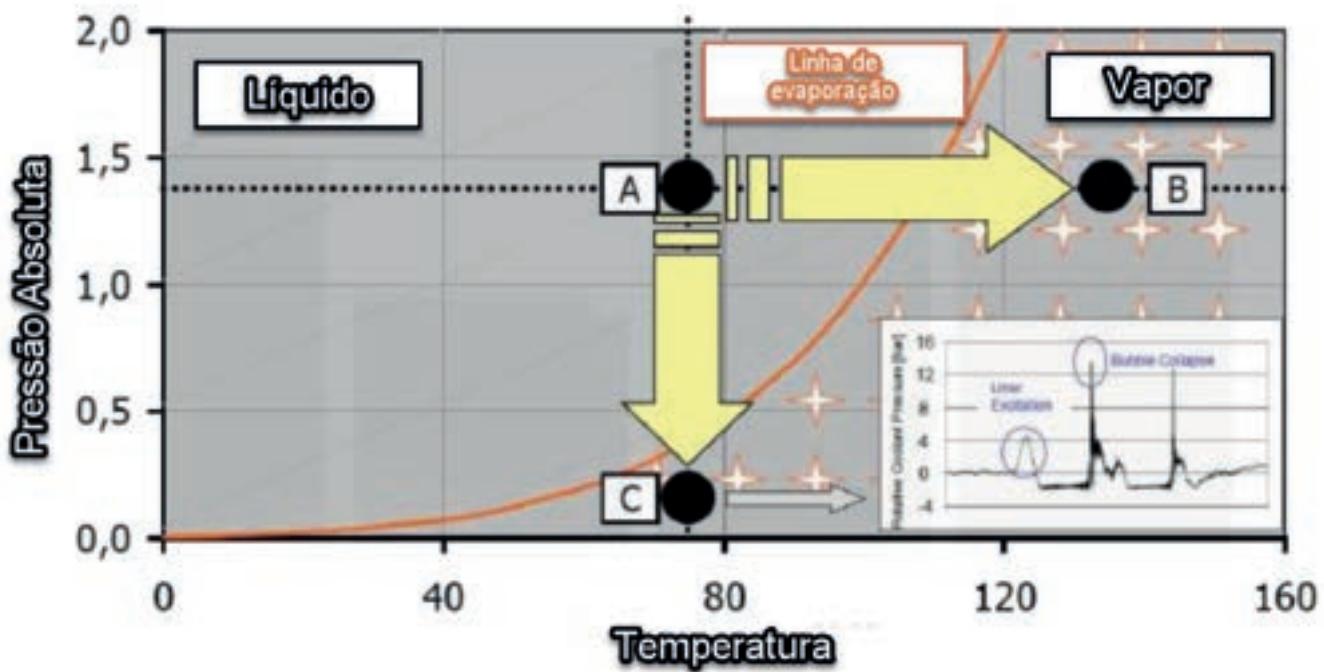
São dois os principais fatores que temos que nos atentar referente a mudança de estado da matéria: pressão e temperatura (ponto de ebulação), sendo estes os dois pontos da qual conseguimos atuar para mitigar falhas. Veja no gráfico abaixo como o líquido de arrefecimento, de forma genérica, se comporta em função destas duas variáveis:

Quanto maior a temperatura do líquido de arrefecimento e quanto menor a pressão do sistema, mais próximo do ponto de ebulição este líquido estará, tornando-se sujeito a alternar do estado líquido para o estado gasoso. Portanto, quando ocorrem vazamentos no sistema de arrefecimento (pelas mangueiras, por exemplo) as seguintes situações ocorrem no veículo:

- **Perda de volume de líquido de arrefecimento** e consequente perda de eficiência de arrefecimento, resultando em superaquecimento do motor;
- **Perda de pressão do sistema de arrefecimento** e consequente queda da temperatura de ebulição (linha em laranja no gráfico), resultando em perda de eficiência de arrefecimento, devido conversão do líquido para estado gasoso, e superaquecimento do motor;

- **Diminuição da temperatura de ebulição** (Linha em laranja no gráfico é movimentada para a esquerda), resultando em perda de eficiência de arrefecimento, devido conversão do líquido para estado gasoso, e superaquecimento do motor;
- **Redução das propriedades de proteção mecânica dos componentes metálicos e das borrachas do sistema**, resultando em oxidação das parte metálicas, deterioração das borrachas e contaminação generalizada do líquido de arrefecimento. Isto reduz as propriedades de arrefecimento, resultando em superaquecimento do motor;
